## 木造ルーフバルコニー用FRP防水の不具合と改善策の提案

FRP防水 木造住宅 実態調査  
防水仕様 漏水事故 ルーフバルコニー

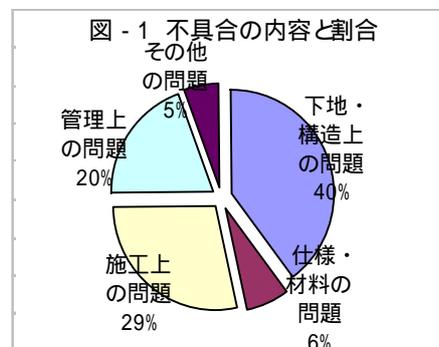
不具合の内容と発生割合を図-1に示す。

不具合は、下地・構造上の問題及び施工上の問題が多く、この二つで70%を占める。これに対して仕様・材料上での問題は6%程度である。また管理上の問題も20%ある。

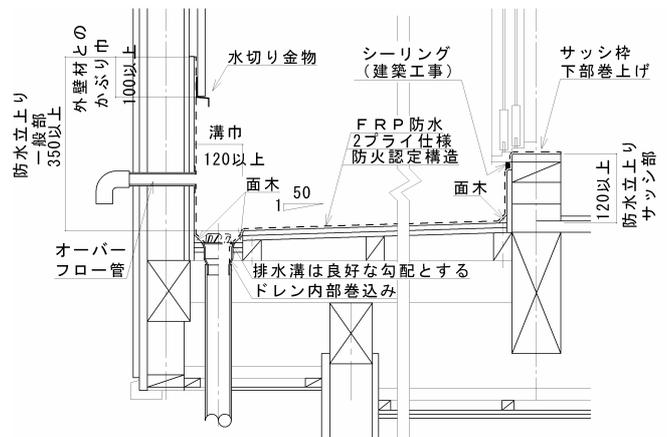
図-2 ルーフバルコニーの断面施工例

防水下地の基本要件を図示し規定した。ルーフバルコニーの断面施工例を図-2に示す。

- ・雨水の巻き込みを防ぐため立上り寸法は開口下部 120 mm以上、その他の部分では 350 mm以上とする。
- ・防水端部の防水処理を確実にするためサッシ枠・水切り金物・外壁等は防水施工後に取り付ける。
- ・下地は防火認定構造(板厚・構成)を基本とし、下張りは合板、上張りは防火板とする。
- ・床面の排水を確実にするため、勾配は 1/50 以上とする。
