## FRP防水の実績調査報告 その2

FRP 防水 実績調査  
大面積 防水層不具合 耐久性

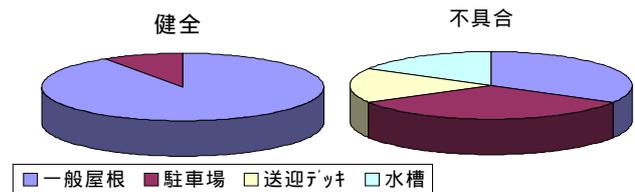
図 - 1 健全及び不具合の用途別割合

不具合の発生要因について、主な調査項目における割合を図-1、及び、図-2に示す。不具合は、用途においては、防水材への負荷が大きい駐車場や送迎デッキで発生の頻度が高い。また、改修物件で、かつ、大面積の物件で発生しやすい傾向にある。
