## 防水材料の耐候性試験 その9

### FRP防水材の屋外暴露試験結果（15年後の外観変化）

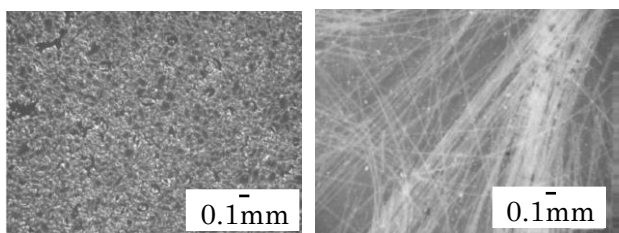
図1のトップコートなしのM-1は、15年後で表面にガラス繊維が全面にわたって露出していた。一方図2および図3に示したトップコートありのM-2およびM-3は、表面にガラス繊維の露出がほとんどなく、トップコートが防水材の外観保持に効果がある事が分かった。ノンスチレントップコートなしのL-1、トップコートありのL-3は、宮古島を除いてガラス繊維の露出はなかったが、表面に多数のクラックが発生した。

図1 M-1 (左：blank、右：宮古島15年)

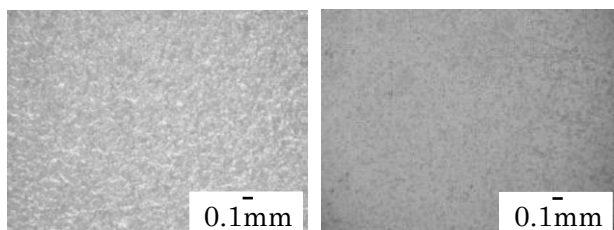
また、図2および図3に示したM-2およびM-3について、表面に巣穴のようなものが多数発生している。但し、アクリルウレタントップコートを使用したM-2の方が、不飽和ポリエステル樹脂をトップコートに使用したM-3に比べ、初期の外観をより保持していることが分かった。

図2および図3において、M-2、M-3で確認された巣穴は、初期はなかったが、15年後では目視でも分かる

位の大きさとなっている。M-2、M-3の表面にはトップコートが塗布されているが、いずれも積層時にある程度の気泡が内部に存在している。まず表層において、太陽光の紫外線および熱（表面は60度以上にもなる）による劣化が生じ、表層のトップコート樹脂が減肉するとともに、内部に残留していた気泡が露出する。そこに降雨や降雪などによる水分が残り、太陽光の紫外線や熱が加わって、特に気泡部分の劣化が他の部分よりも進行した結果、目に見える大きさの巣穴が生成したと考えられる。なお、巣穴部分が黒く見えるのは、土砂等による汚れが

図2 M-2 (左：blank、右：宮古島15年)

詰まったものである。

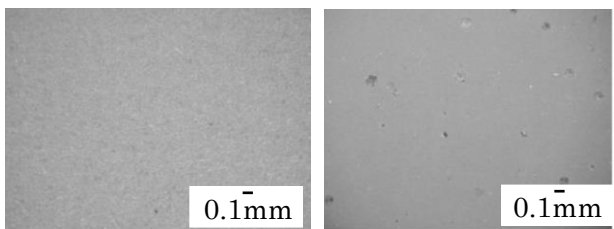
図3 M-3 (左：blank、右：宮古島15年)

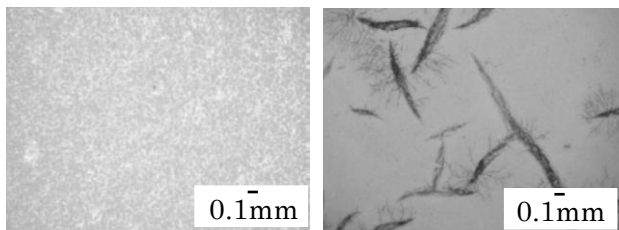
図4 L-1 (左：blank、右：宮古島15年)

図4および図5に示したノンスチレン系 L-1 および L-3 において、トップコートなしの L-1 は、スチレン系トップコートなしの M-1 に比べガラス繊維の露出が少なかった。ノンスチレン系希釈溶剤の多くは、スチレンよりも耐候性が良い為と考えられる。但しノンスチレン系樹脂は、ガラス繊維とのなじみが悪く、樹脂とガラス繊維の界面の密着性に劣る為、ガラス繊維に沿って大きなクラックが発生したと考えられる。

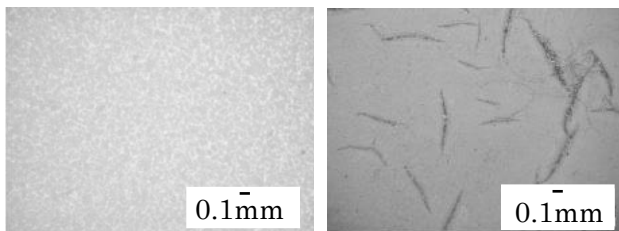
図5 L-3 (左：blank、右：宮古島15年)
