防水材料の耐候性試験 その3

FRP 防水材の屋外暴露試験結果（20年後の外観変化）

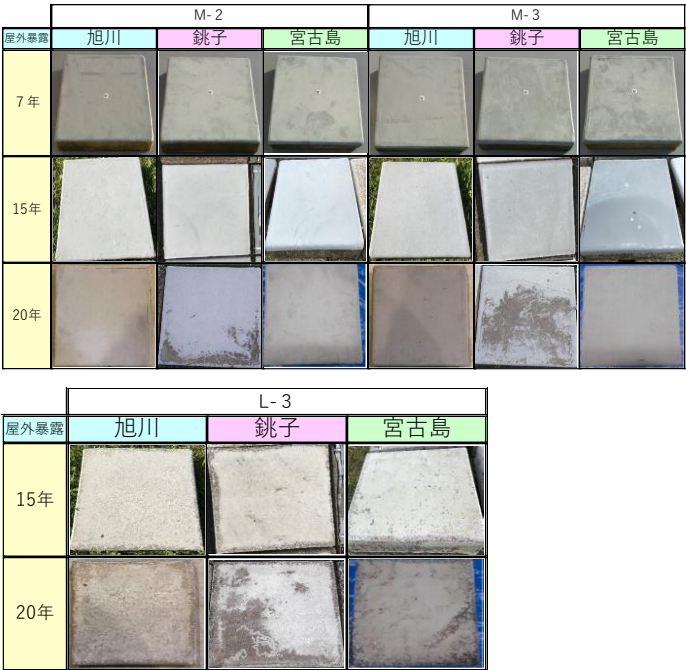
図 1 トップコート有り試験体（M-2、M-3、L-3）

トップコート有りの試験体においては、いずれの暴露試験場も 15 年目まではトップコートの劣化・剥離・消失やガラスの露出は見られ無かったが、20 年目になり、銚子試験場の M-2、M-3、L-3 にトップコートの剥がれが見られ、特に試験体端部に近い程、この傾向は顕著であった。旭川、宮古島試験場もトップコートの剥がれは見られるが、ごく一部のみである。

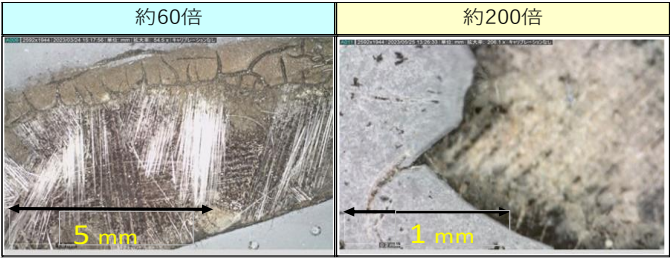
図2 トップコート剥がれ 宮古島 M3 試験片

銚子のトップコートの剥がれが一番多い理由のひとつに最高気温、最低気温の温度差が宮古島と比較大きい事が考えられる。トップコートとFRP防水層とでは線膨張係数に差があり、1日の内の温度差が大きくなると収縮・膨張の違いから界面にひずみが生じ、トップコートの剥がれに繋がると考えられる。旭川は銚子と比較しても温度差がより大きい、気温が低く紫外線も少ない為、界面にひずみが生じたとしてもトップコートの剥がれまでは及ばなかったと考えられる。

トップコートの剥がれについては温度差以外にも原因は有ると考えられる為、今後検証を行っていく予定である。

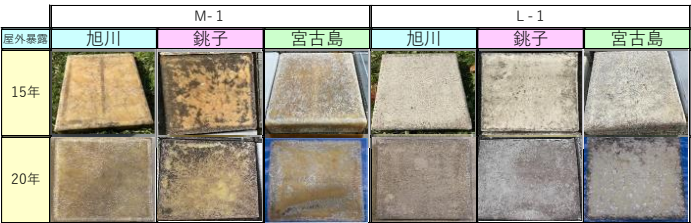
図3 トップコート無し試験体 (M-1、L-1)

トップコートなしの 試験体 (M-1、L-1) においては 15 年目で既にガラス繊維が全面に渡って露出しているが、15 年目から 20 年目に掛けての外観変化の進行はほとんど見られない。

宮古島はガラス繊維の露出以外に表面に多数のクラックも確認されており、旭川、銚子と比較し、劣化が進行していると言える。トップコートが無く直接紫外線や熱がFRP 防水層に当たる為、宮古島が他の暴露場と比較し、劣化が進んだと考えられる。
