断面観察によるFRP防水材の劣化状況考察（その1）

防水材料 耐候性 屋外暴露
促進曝露 FRP 防水材 劣化
断面観察

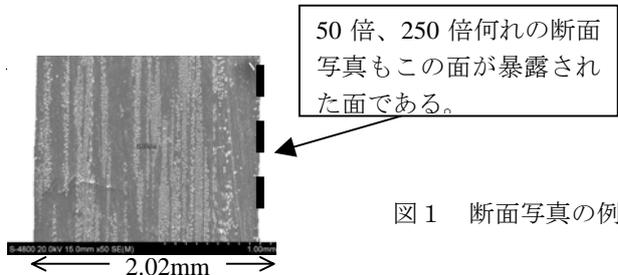
図 1 断面写真の例

写真の右側が暴露面であり、倍率 50 倍で断面全体を 250 倍で暴露面側を拡大したものである。

白いまたは薄いグレイのスジ状、斑状の箇所がガラス繊維を表し、それ以外の濃い部分は不飽和ポリエステル樹脂を表している。
