防水材料の耐候性試験 その33  
FRP防水材の屋外暴露試験7年（外観変化）

本報ではFRP防水材の屋外暴露試験（7年経過）の試験結果（外観変化）について報告する。

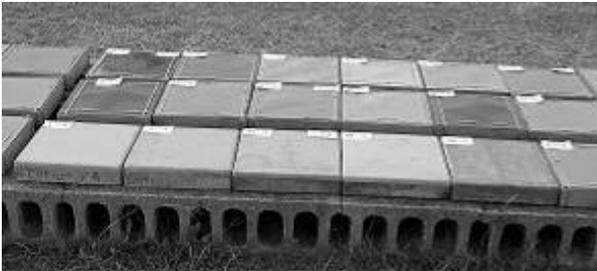
写真1；宮古島 暴露状況（亜熱帯地域 7年目）

屋外暴露は日本の北部，中央部，南部の気候を代表する表2に示す3ヶ所の各屋外暴露場において，水平架台上にて7年間行った。写真1に宮古島の暴露状況を示す。

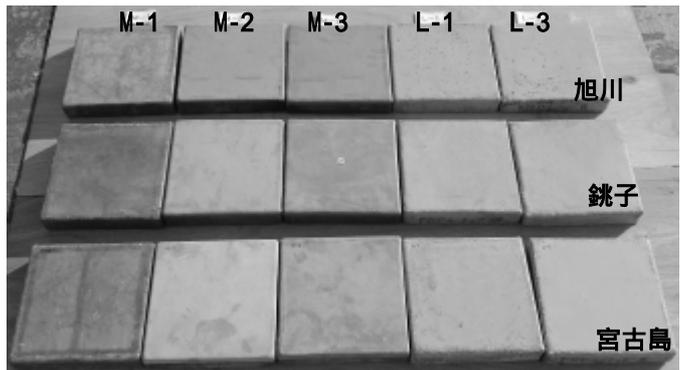
写真2；屋外暴露7年経過 試験体

屋外暴露7年目試験体の状態を写真2に示す。また、それぞれの表面状態の目視による観察結果を表4に示す。

試験体	目視観察結果
M-1	3暴露地共にガラス繊維の露出，変色，艶の消失が見られた。より温暖な地域の方がガラス繊維の露出が多い。
M-2	3暴露地共に変色，艶の消失が見られる。より温暖な地域の方がより白亜化が見られる。
M-3	3暴露地共に変色，艶の消失が見られる。より温暖な地域の方がより白亜化が見られる。
L-1	3暴露地共にガラス繊維の露出，変色，艶の消失が見られ宮古島の試験体でガラス繊維の露出が多かった。
L-3	暴露地にかかわらず変色，艶の消失が見られた。

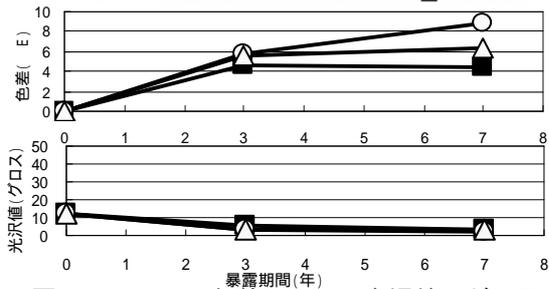
図1 ; M - 1 色差 ( E ) 光沢値 ( グロス )

各試験体の未試験品と屋外暴露3年経過後、7年経過後の色差および光沢値を図1～5にそれぞれ示す。

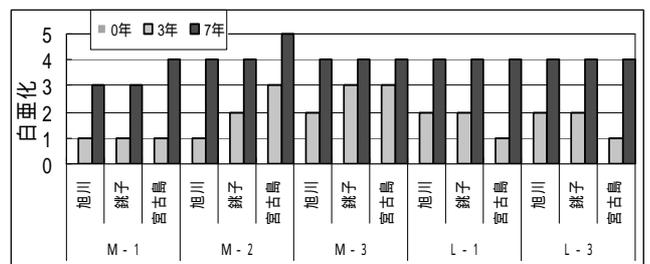
図6 各試験体の白亜化

図6に各試験体の白亜化の試験結果を示す。
