FRP 防水の耐根性評価と劣化状況観察

EVALUATION OF ROOT RESISTANCE AND DEGRADATION OF FRP WATERPROOFING MEMBRANES

キーワード：
FRP 防水, 耐根性, 劣化, 屋上緑化, タケ

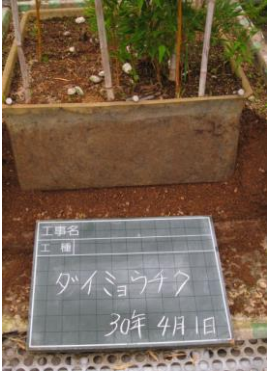
写真5 試験後のFRP試験体と比較試験体の外観

ダイミョウチク	クロチク
7年経過後のFRP試験体、防水材外観

(異常なし)	  (異常なし)
6ヶ月経過後の比較用試験体	  (根の貫通)

(根の貫通)

7年目までの試験結果を図2に、7年経過後のFRP試験体の防水材外観写真と、比較用試験体の6ヶ月以内での地下茎の貫通を写真5に示す。ダイミョウチク、クロチクともFRP防水では7年経過後も地下茎の貫通はみられなかった。また、FRP防水材の表面外観目視観察では若干の変色以外に大きな変状は認められなかった。
